ADRES	Verwerhoek 40 6211 KS Maastricht
GEGEVENS	Oorspronkelijke functie: onbekend Huidige functie: geen
STATUS	Dominant bouwwerk
FOTO'S

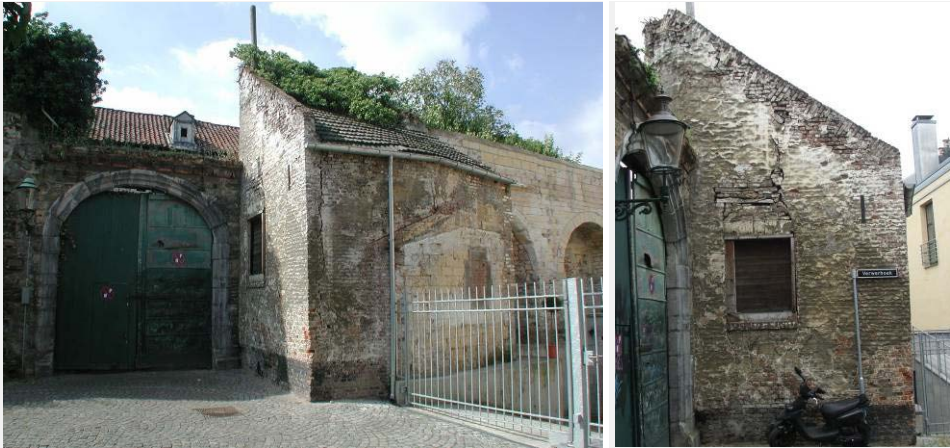
<p><i>Het gebouwtje Verwerhoek 40</i></p> <p><i>Oostelijke gevel</i></p>
OMSCHRIJVING	<p><b>Inleiding</b> Voormalig onderdeel van het R.K. Weeshuiscomplex, gebouwd tegen de eerste stadsmuur, gelegen binnen de bebouwde kom en binnen het beschermd stadsgezicht van Maastricht. Het gebouwtje dateert van vóór 1830, mogelijk is het ooit tegen de stadsmuur gebouwd als armenhuisje.</p> <p><b>Beschrijving</b> Gebouwtje gelegen tegen de stadsmuur, opgebouwd uit één bouwlaag en een zolderverdieping onder een lessenaardak dat gedekt is met grijze muldenpannen. Aan het dak bevindt zich een zinken mastgoot. Het huisje is opgemetseld met rode bakstenen met metselwerk in kruisverband en deels met mergelblokken. De oostelijke gevel is boven het dakvlak uitgemetseld en heeft bakstenen vlechtingen. Centraal in de gevel is een vensteropening, met bakstenen onderdorpel, die gestut wordt en dichtgespijkerd is. Boven het venster is een verzakking in het muurwerk. De zuidelijke gevel is deels in baksteen opgemetseld en rechts ook in mergelsteen. In dit mergelstenen muurwerk is een klein venster gemaakt, omgeven met hergebruikte hardstenen blokken. Erboven is een schuine lijn zichtbaar van een verdwenen aanbouw met een lessenaardak. Het muurwerk van de zuidelijke gevel vertoont een horizontale scheur bij de aanhechting van de oostelijke gevel.</p>

<ul style="list-style-type: none"> <li>• het metselwerk in kruisverband</li> <li>• de vlechtingen in de zijgevel</li> <li>• het mergelstenen muurwerk</li> <li>• de hergebruikte hardstenen elementen</li> </ul>
<p><b>RICHTLIJNEN</b></p>	<p><b>Algemeen:</b></p> <ul style="list-style-type: none"> <li>• Voor de algemene richtlijnen voor dominante en kenmerkende panden, alsmede de waardevolle cultuurhistorische elementen, zie paragraaf 2.1 van dit rapport.</li> <li>• Voor de algemene richtlijnen voor onderhoud en wijzigingen in cultuurhistorische attentiegebieden en beschermde stadsgezichten, zie paragraaf 2.3 van dit rapport.</li> </ul> <p><b>Objectgericht:</b></p> <ul style="list-style-type: none"> <li>• Het gebouw verkeert in een slechte staat; de oostelijke gevel helt oostwaarts en in het muurwerk zit een verzakking. Het is wenselijk om op korte termijn het muurwerk en de dakconstructie te consolideren en herstellen, met zoveel mogelijk behoud van historisch bouw materiaal.</li> </ul>
